**Заключение по испытаниям
изделий из древесно-полимерного композита**

Испытания проводились с целью определения качественных показателей террасной доски из древесно-полимерного композита и выдачи заключения на основании протокола испытаний № И-40/14 от 17 октября 2014 лаборатории (аттестат аккредитации № СДССИЛ.RU.001.C1.A0015.010.).

| <i>Наименование продукции</i> | <i>Описание</i> | <i>Регистрационный номер</i> | <i>Дата получения результатов испытаний</i> |
|---|---|---|---|
| Доска террасная «Twinson» | цвет натуральный | ДТ №1 -10.10/14/нат. | 17.10.2014 |

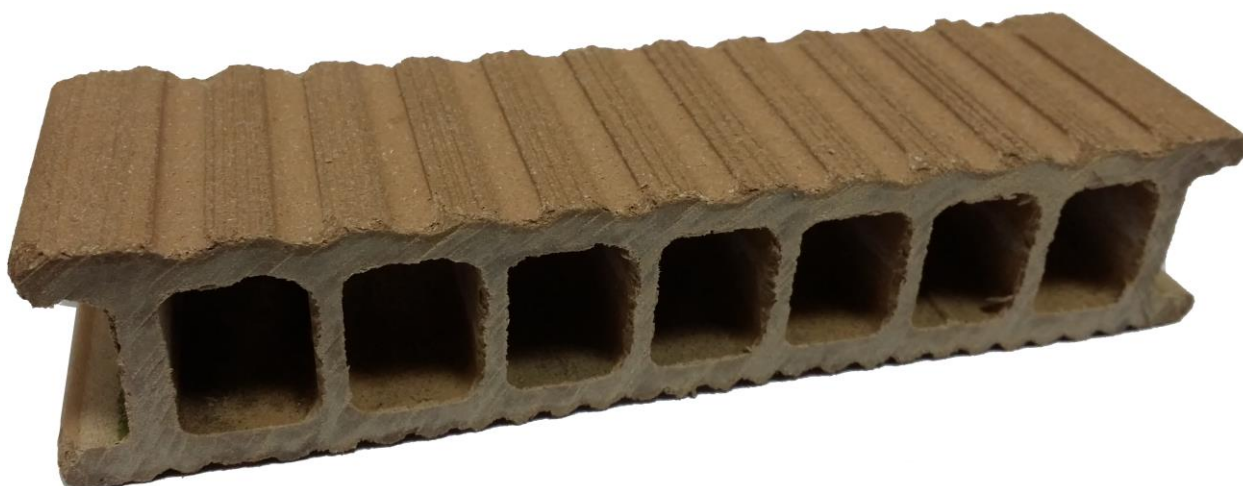
Образец террасной доски «Twinson» из ДПК натурального цвета. Размер: 141 x 28 мм. Образец находился в условиях атмосферных воздействий в течение двух лет. Поверхность террасной подверглась частичному изменению (увеличение шероховатости, пористости, а также посветление лицевой поверхности). Глубина поврежденного слоя составляет приблизительно 0,8-1 мм.
